Proyecto

BIOWALL e IL COIL -Hospital de Houston

El caso

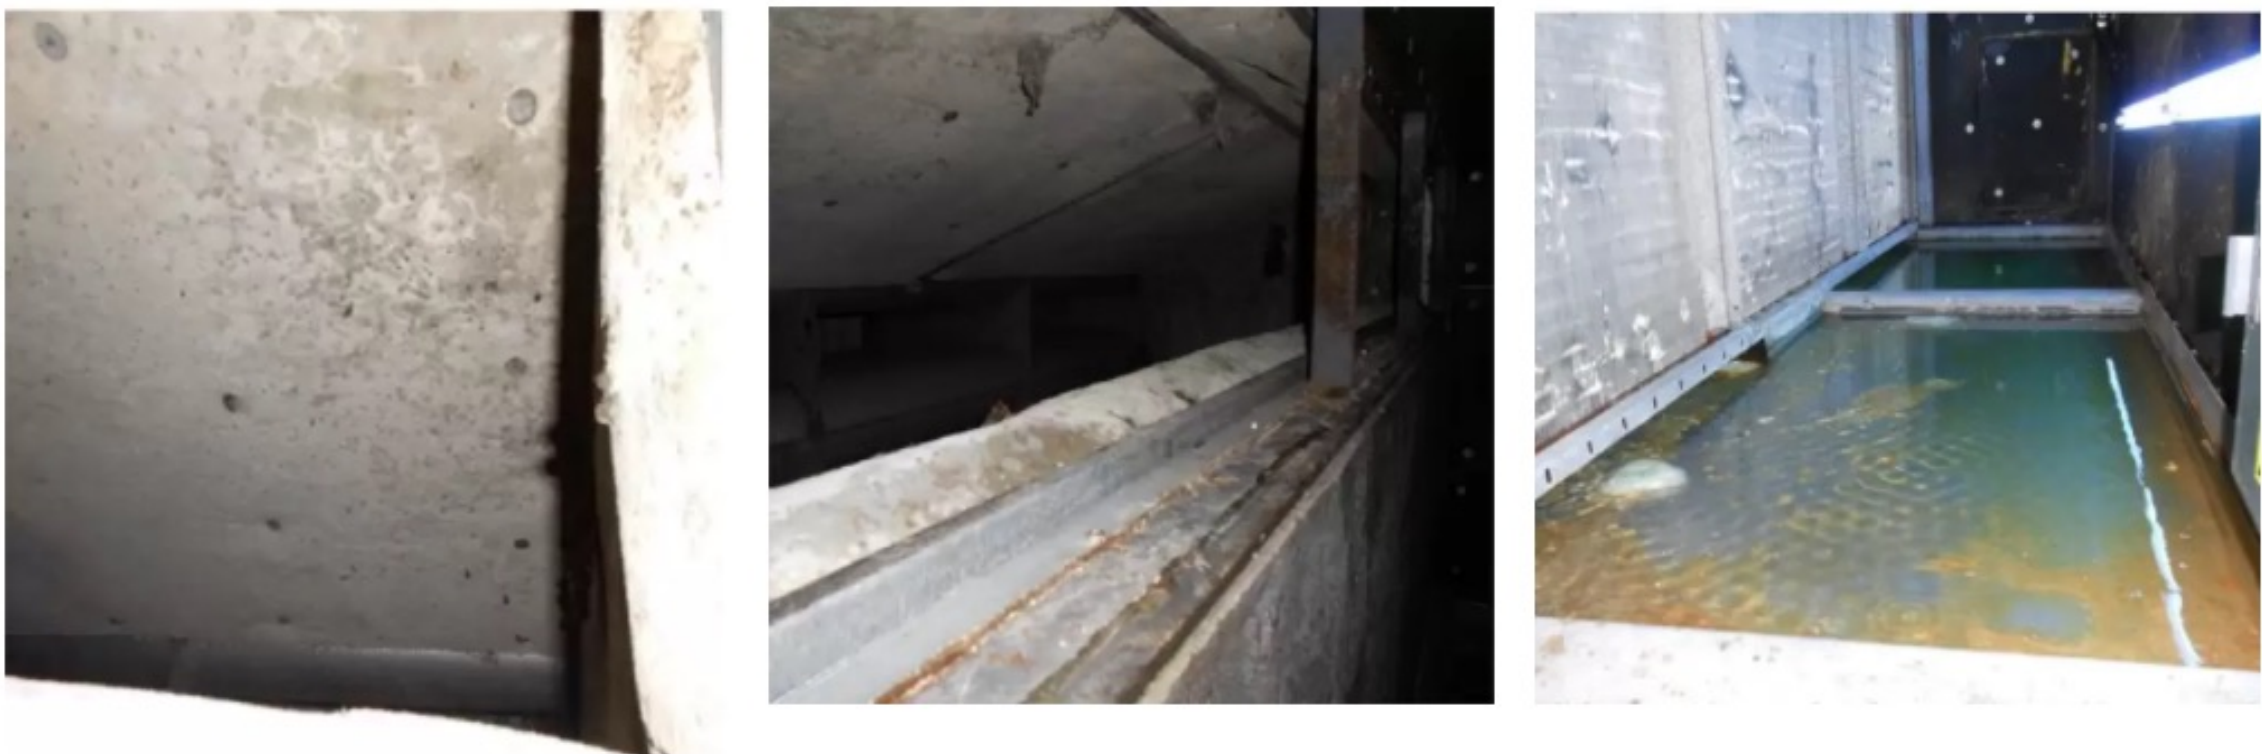
Después de 4 años de mala filtración, las unidades de aire fueron cubiertas con *Aspergillus*. El aislamiento negro del forrado interior estaba completamente blanco debido al crecimiento de moho. Los filtros HEPA comenzaron a acumular humedad debido a que las baterías de enfriamiento estaban sucias, incrementando aún más el crecimiento del moho y reduciendo la vida útil de los filtros.

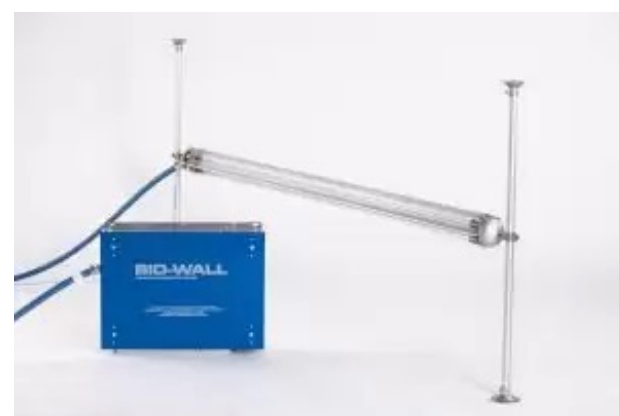
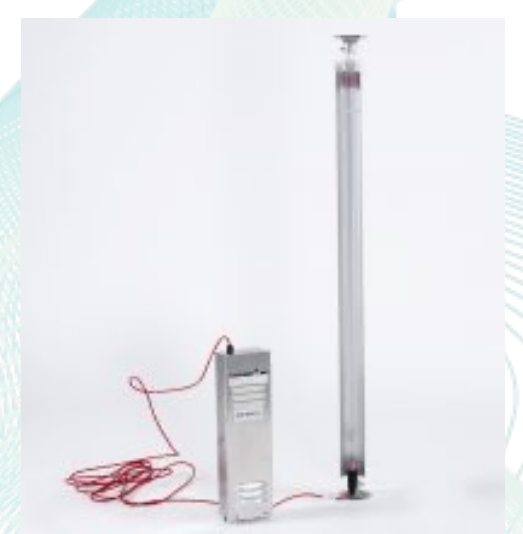
Sanuvox tras realizar un estudio de las unidades de aire (tamaño de las baterías, caudal de aire, y tamaño de los conductos) recomendó la instalación de BioWall 60" para el interior de los conductos e Il coil clean para las baterías de enfriamiento en cada una de las unidades de aire del hospital

- El crecimiento microbiano acumulado de las baterías de enfriamiento comenzó a eliminarse.
- Este biofilm era el causante de la reducción de la eficiencia de la batería de enfriamiento y de la restricción de deshumidificación del aire, que derivó en la fuente de contaminación.
- El aislamiento del forrado interior comenzó a volverse negro a medida que el crecimiento del moho se fue eliminando.
- Los filtros HEPA fueron cambiados y 5 años más tarde, todavía no ha crecido moho.

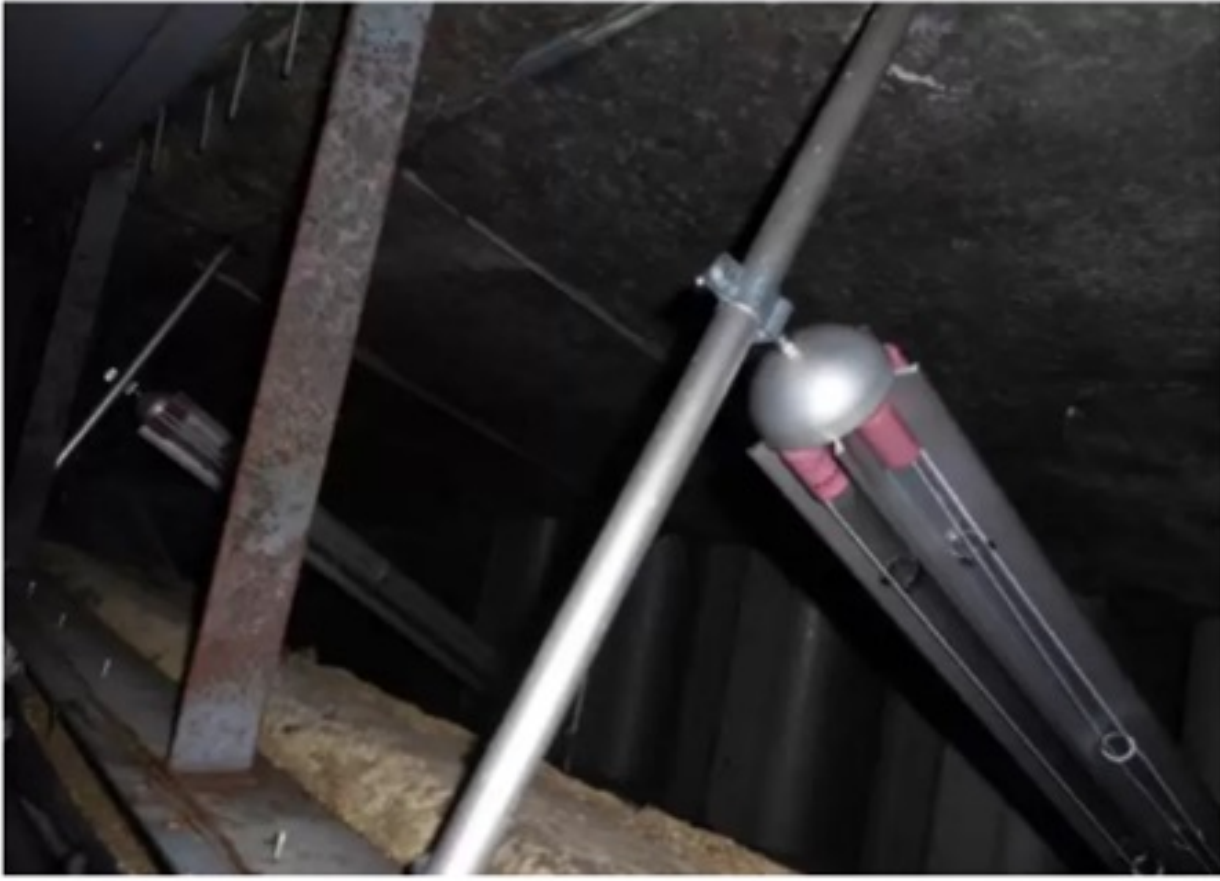
Instalación de un BioWall en los conductos
