Proyecto

VIQUA Serie Pro – Campamento para niños de Ontario

Necesidad de buscar un sistema eficiente y fiable para la purificación del agua en un campamento para niños de Ontario

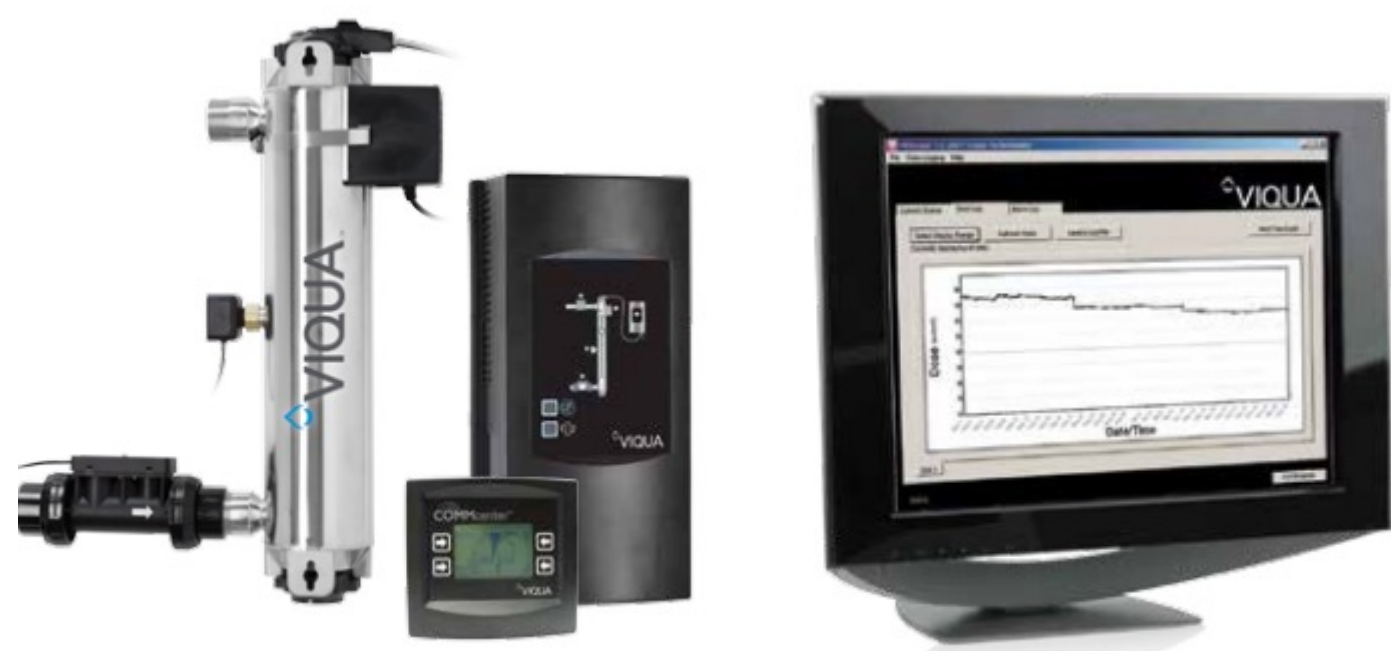
Los datos de rendimiento del sistema fueron registrados por el COMMcenter e importados al software MAXtrack de Trojan. Los pequeños movimientos en la línea de dosificación son causados por ligeros cambios en la calidad del agua a tratar. La lenta pendiente descendente de la línea de dosificación que se acerca al punto de ajuste de alarma de 40 mJ/cm² muestra al campamento que se están acercando al momento en que deben limpiar la manga del equipo.

Han conseguido monitorizar el rendimiento del sistema en tiempo real (dosis UV, horas de vida de la lámpara, avisos). EL COMMcenter es una gran herramienta de diagnóstico que se puede emplear para facilitar las tareas de mantenimiento tanto correctivo como preventivo.
